## Mise en sécurité de la Chapelle de La Pitié

**Les travaux de mise en sécurité ont bien avancé ces derniers mois et il reste à terminer le renforcement de la base du mur côté vallon.**

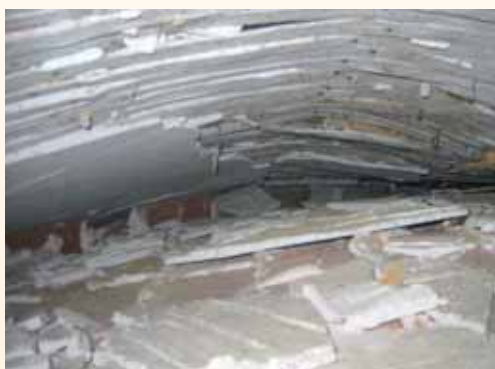
Les dégâts initiaux sur la voûte la plus ancienne se sont aggravés au fil du temps et le poids de parties dégradées venaient accentuer la charge de la voûte en plâtre sur l'ensemble de la structure.

*Etat de la voûte d'origine pesant sur la voûte en plâtre*

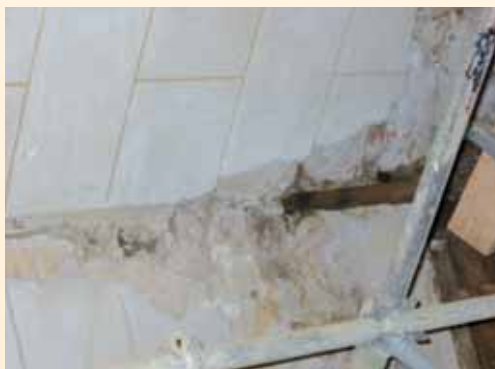
En effet, lors de la construction de la chapelle, une voûte en chaux et sable sur lattes en châtaignier assez légère, située plus près de la charpente, avait été conservée en l'état et masquée au bout d'une quinzaine d'années par cette deuxième voûte en plâtre plus élaborée et trop lourde.

*Dégâts sur l'ancienne voûte en plâtre qui s'effondrait*

### La dépose de la voûte en plâtre était indispensable.

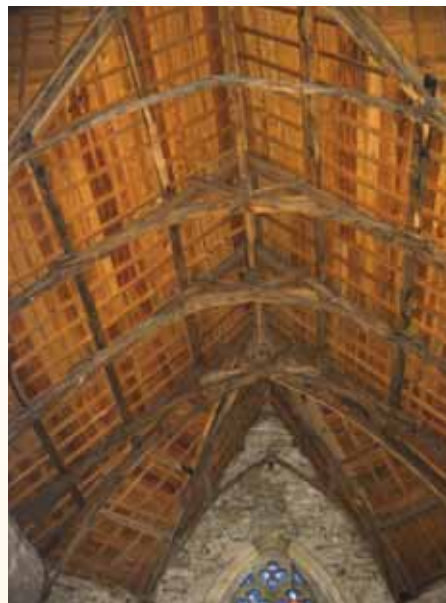
*Charpente d'origine traitée et remise en place*

La charpente de la nef a été démontée et traitée en atelier, puis replacée à l'identique, un traitement antifongique ayant également été effectué sur la totalité de la charpente d'origine du chœur et des transepts. La couverture ardoise a été refaite sur la totalité de la nef.

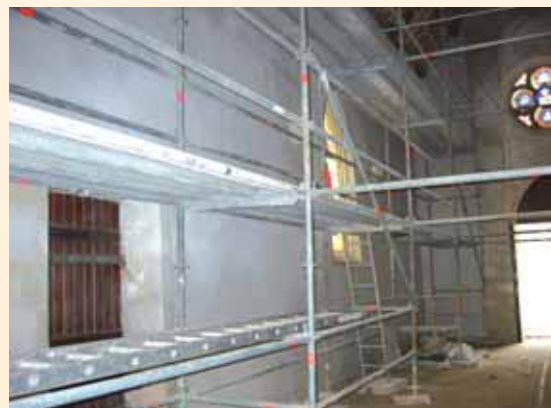
De plus les joints extérieurs en ciment réalisés il y a une trentaine d'année retenaient l'humidité dans les maçonneries. Le plâtre des murs du chœur et des transepts dégage, on a constaté que dans le transept côté vallon, les murs étaient particulièrement creux en raison des infiltrations. La réfection des joints extérieurs est donc nécessaire.

*Réalisation d'un nouveau crépi à la chaux sur les murs de la nef*

Les murs intérieurs étaient recouverts de plâtre, et partiellement d'un enduit en ciment s'étendant du sol jusqu'à la hauteur des vitraux aggravant les infiltrations. Un enduit à la chaux vient d'être réalisé sur la totalité des murs intérieurs de la nef en complément du rejointoyage extérieur et du confortement de l'intérieur des murs par injection de chaux et sable pour lier les pierres.
