## Mise en sécurité de la Chapelle de La Pitié

**Les travaux de mise en sécurité ont bien avancé ces derniers mois et il reste à terminer le renforcement de la base du mur côté vallon.**

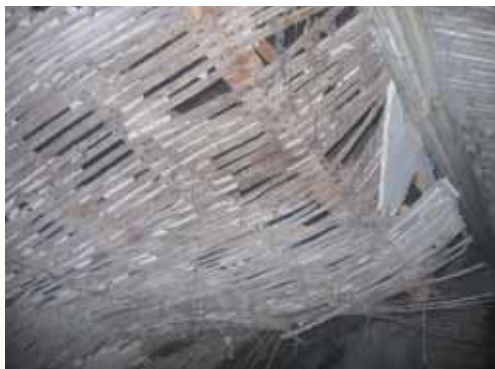
En effet, lors de la construction de la chapelle, une voûte en chaux et sable sur lattes en châtaignier assez légère, située plus près de la charpente, avait été conservée en l'état et masquée au bout d'une quinzaine d'années par cette deuxième voûte en plâtre plus élaborée et trop lourde.

Les dégâts initiaux sur la voûte la plus ancienne se sont aggravés au fil du temps et le poids de parties dégradées venaient accentuer la charge de la voûte en plâtre sur l'ensemble de la structure.
